**HASIL STUDI KELAYAKAN / FEASIBILITY STUDY  
CALON LOKASI PEMULIHAN LAHAN BEKAS TAMBANG  
DES KOTO RAJO  
KABUPATEN KUANTAN SINGINGI**

## II.4. HASIL PEMANTAUAN LAPANGAN

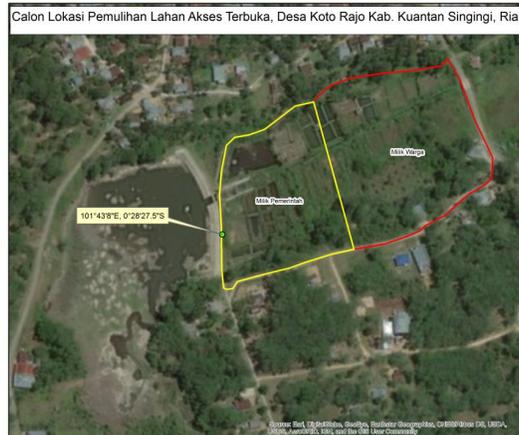
Kerusakan berupa terbentuknya lubang dan gunungan pasir dan batuan akibat penggunaan domfeng. Gundukan ini menyebabkan perubahan morfologi di daerah sekitar waduk. Lapisan topsoil sudah bercampur dengan lapisan yang lain sehingga tingkat kesuburan pada daerah ini sangat rendah.

Dalam proses pemurnian emas tetap digunakan merkuri. Air bilasan bekas menggunakan merkuri tetap dibuang ke lahan/tanah sekitar LAT juga ke dalam perairan. Hasil penelitian kadar merkuri di udara di Kabupaten Singingi telah melampaui ambang batas normal.

Lokasi calon pemulihan berada di pinggir waduk yang sudah rusak dan tercemar akibat penggunaan merkuri dan sudah melebihi baku mutu, maka untuk pemulihannya perlu dilakukan upaya re-recovery terhadap merkuri tersebut sebelum dilakukan upaya selanjutnya.

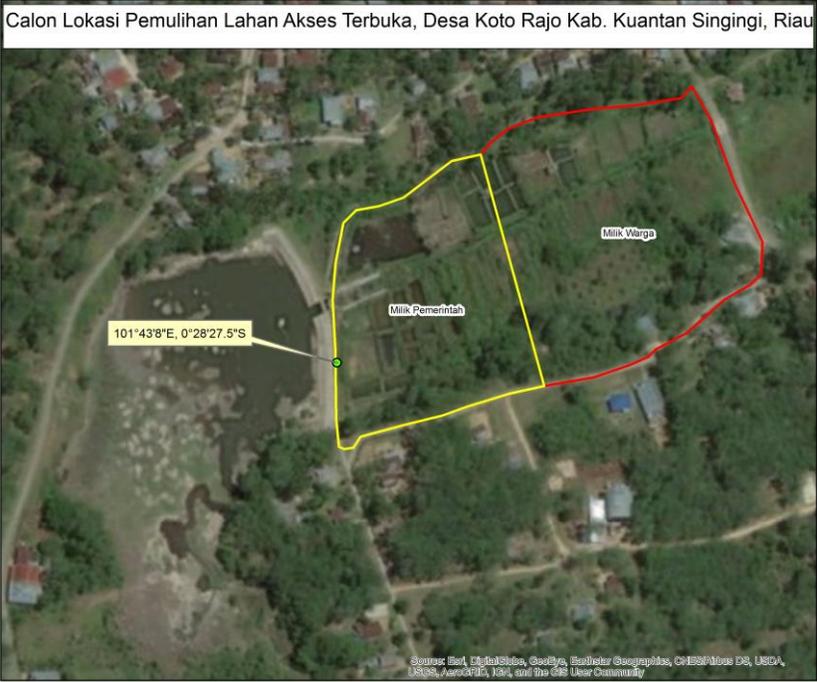
<p>Jenis Galian Tambang</p>	<p>: Emas</p>
<p><b>Aspek Lingkungan (Kondisi Kerusakan )</b></p>	<p>: Penambangan emas telah dilakukan di sekitar Desa Koto Rajo sejak tahun 1990, namun pada awal tahun 2015 alat berat mulai masuk dan mengakibatkan kerusakan yang cukup signifikan meskipun penambangan hanya berlangsung sekitar 1 – 2 tahun. Rona awal pada lokasi tersebut adalah sawah, namun saat ini telah berubah menjadi lubang-lubang akibat galian emas. Pada lokasi LAT ditemukan adanya perubahan rona lingkungan yang cukup signifikan pada sawah di sekitar waduk Kuto Rajo namun tidak mengakibatkan penurunan fungsi aliran irigasi secara signifikan karena jalur irigasi masih terjaga dengan baik dan tidak mengakibatkan banjir saat hujan.</p> <p>Kerusakan berupa terbentuknya lubang dan gunung pasir dan batuan akibat penggunaan domfeng. Gundukan ini menyebabkan perubahan morfologi di daerah sekitar waduk. Lapisan topsoil sudah bercampur dengan lapisan yang lain sehingga tingkat kesuburan pada daerah ini sangat rendah. Berdasarkan informasi dari Kepala Desa, Dalam proses pemurnian emas tetap digunakan merkuri. Air bilasan bekas menggunakan merkuri tetap dibuang ke lahan/tanah sekitar LAT juga ke dalam perairan. Hasil penelitian kadar merkuri di udara di Kabupaten Singingi telah melampaui ambang batas normal.</p> <p>Calon Lokasi Pemulihan Lahan Akses Terbuka, Desa Koto Rajo Kab. Kuantan Singingi, Riau</p>

Pemulihan dapat dilakukan pada sekitar waduk karena sudah tidak ditemukan adanya aktivitas penambangan. Selain itu pemulihan mungkin untuk dilakukan karena lahan milik pemerintah (Dinas PU Provinsi) dan ada potensi penyerahan lahan dari warga untuk dipulihkan dan dikelola oleh Desa. Lokasi tersebut juga memiliki potensi tinggi dalam peningkatan ekonomi warga apabila dilakukan pemulihan. Namun perlu ada pemeriksaan tingkat pencemaran merkuri yang pada LAT dan upaya pemulihan kontaminasi LAT dari merkuri.
