**HASIL STUDI KELAYAKAN / FEASIBILITY STUDY
LOKASI PEMULIHAN LAHAN BEKAS TAMBANG
KABUPATEN MERANGIN
PROVINSI JAMBI**

**Formulir Feasibility Study
Pemulihan LAT
Kecamatan Pangkalan Jambu, Kabupaten Merangin, Provinsi Jambi**

Lokasi : Kecamatan Pangkalan Jambu
Tanggal : 30 Oktober 2017
Pelaksana : 1. Erlina Widowati
2. Nusa Mashita

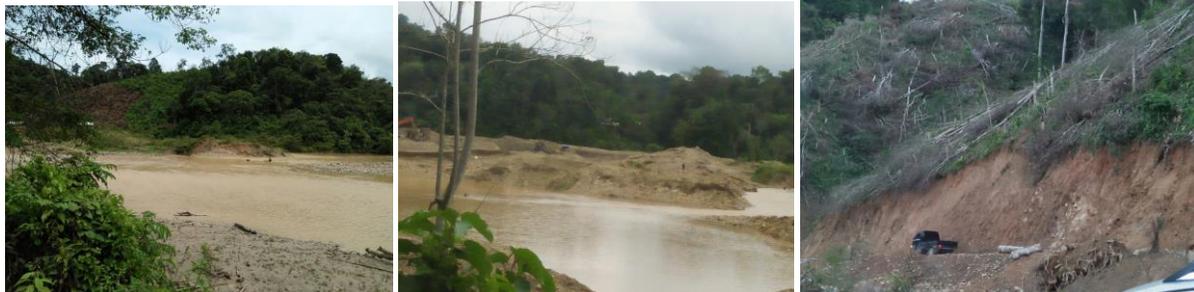
Lokasi penambangan berada di pinggir Sungai Batanghari dengan kondisi jalan yang rusak sehingga perlu kendaraan yang dapat mempermudah perjalanan menuju lokasi.

Akses menuju lokasi tambang

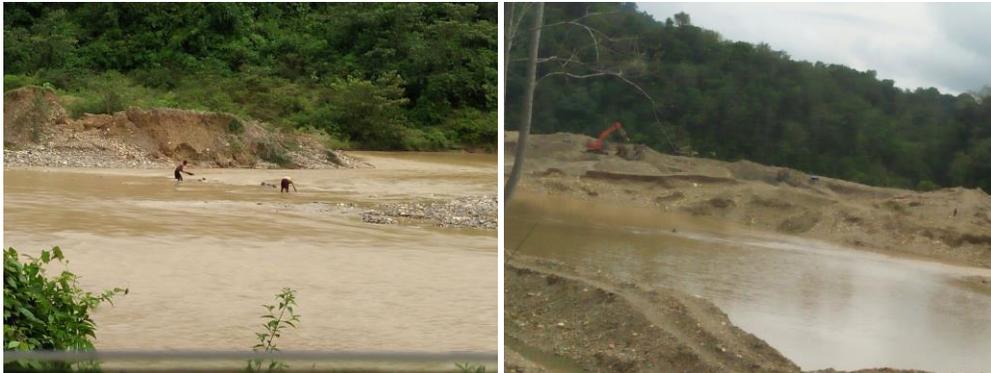
Kegiatan pertambangan sudah dilakukan secara turun menurun. Namun penambangan dengan menggunakan alat berat baru dimulai pada tahun 2012 hingga tahun 2016. Saat ini kegiatan penambangan masih terus berlanjut di sebagian kecil lokasi menggunakan alat berat maupun domfeng.

Aktivitas Penambang lokal

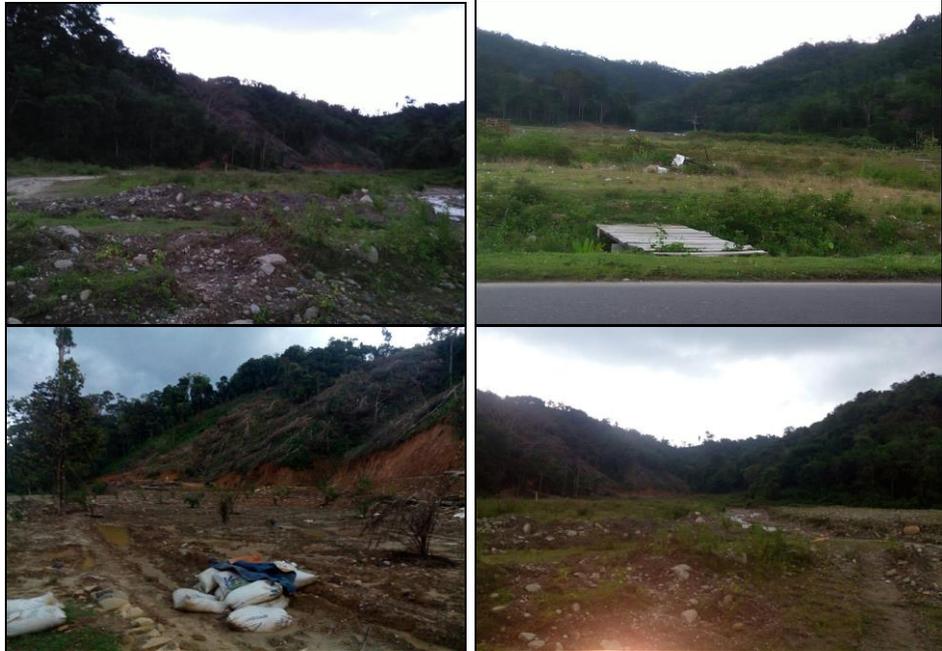
- Perubahan aliran Sungai Batang Masumai
- Banyak terdapat kolong atau kolam bekas tambang
- Hilangnya batas tanah milik perorangan warga
- Berdasarkan informasi kerusakan lahan diakibatkan oleh aktivitas alat ekskavator dan dompeng. Pemisahan emas dilakukan dengan menggunakan karpet tanpa adanya penggunaan merkuri dalam proses pemisahannya.

Kondisi sekitar pertambangan rakyat

Sebelum dijadikan lokasi pertambangan emas tanpa izin, lokasi LAT adalah kawasan pertanian pangan (padi) dan perkebunan (karet dan kelapa sawit). Oleh karena itu untuk memulihkan lokasi LAT tersebut, masyarakat setempat lebih memilih model pemulihan menjadi sarana pertanian dan perkebunan seperti penggunaan lahan sebelumnya, juga kolam ikan apabila memungkinkan.
